| <b>Código E-AUD:</b> | 1326189 | <b>Preparado por:</b> | Eduardo Toshio e<br>Marcos Ferreira |
| <b>Unidade Avaliada:</b> | UFVJM/MG | <b>Revisado por:</b> | Patrícia Mendes |

**P23 - Verificar a fidedignidade das informações do Simec sobre as obras paralisadas no campus específico de cada órgão.**

**Verificar o estado de conservação das obras paralisadas.**

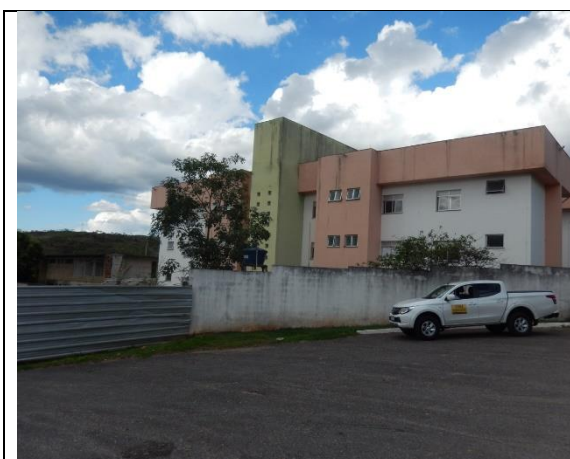
Foto 1- Vista do Conjunto 1 da Moradia Estudantil

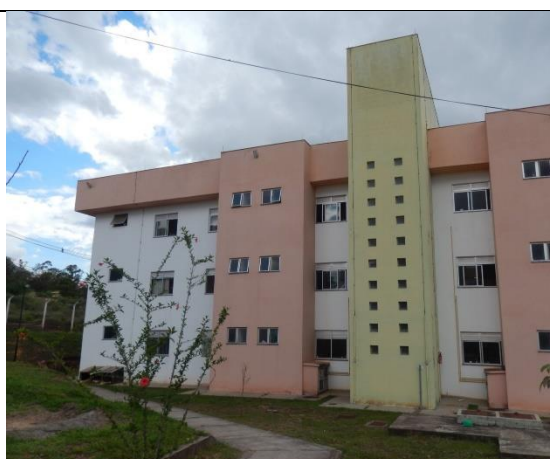
Foto 2- Vista do Conjunto 2 da Moradia Estudantil

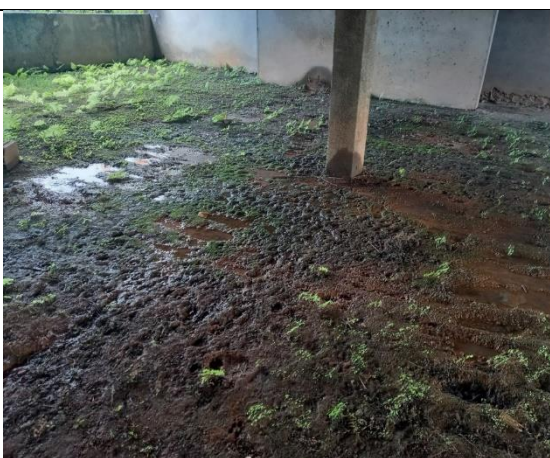
Foto 16- Vista interna do Conjunto 6 da Moradia Estudantil com umidade no chão

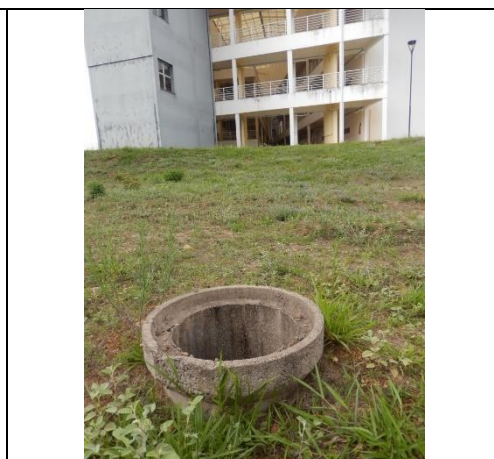
Foto 32 - Vista do ponto de visita, sem tampa, localizado próximo ao prédio da Medicina e ponto final da obra antes da paralisação

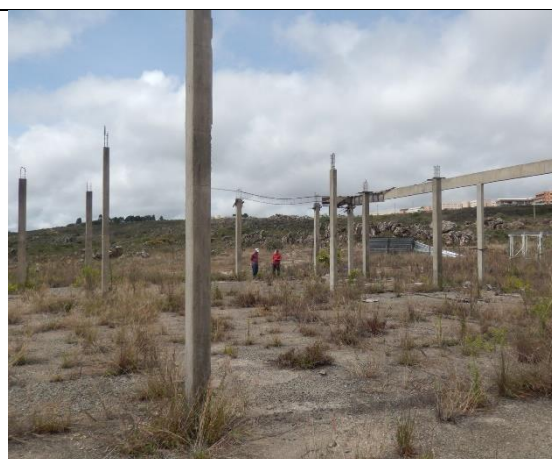
As obras encontram-se em estágio inicial de realização, com implantação de estacas e colunas. O piso aparenta início de degradação (Fotos 34 a 36), mas ainda não foram identificadas situações que comprometam a conservação dos principais serviços executados.

Foto 34 - Vista parcial do local da obra do prédio de tecnologia da madeira

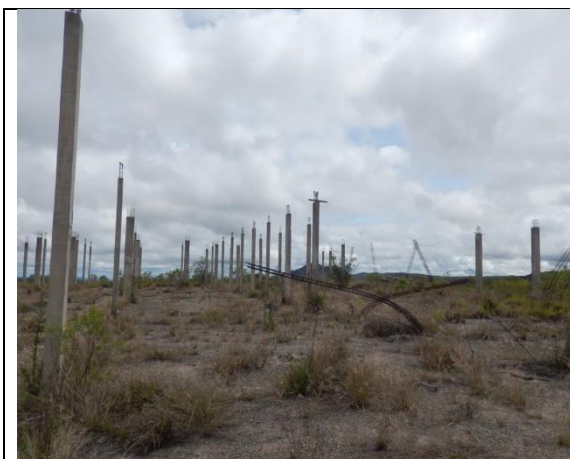
Foto 35 - Vista parcial do local da obra do prédio de tecnologia da madeira

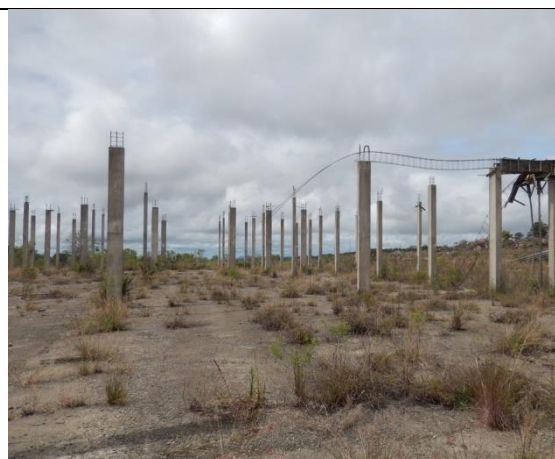
Foto 36 - Vista parcial do local da obra do prédio de tecnologia da madeira

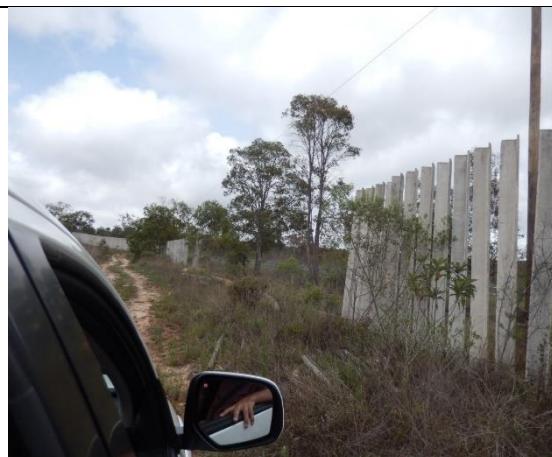
As obras encontram-se em estágio avançado de realização. Alguns trechos da cerca apresentam danificações (Fotos 39 e 40), não sendo possível inferir se por mal execução dos serviços ou decorrente de falta de conservação.

Foto 40 - Vista parcial do cercamento danificado (lado do Antigo poço do Negão)

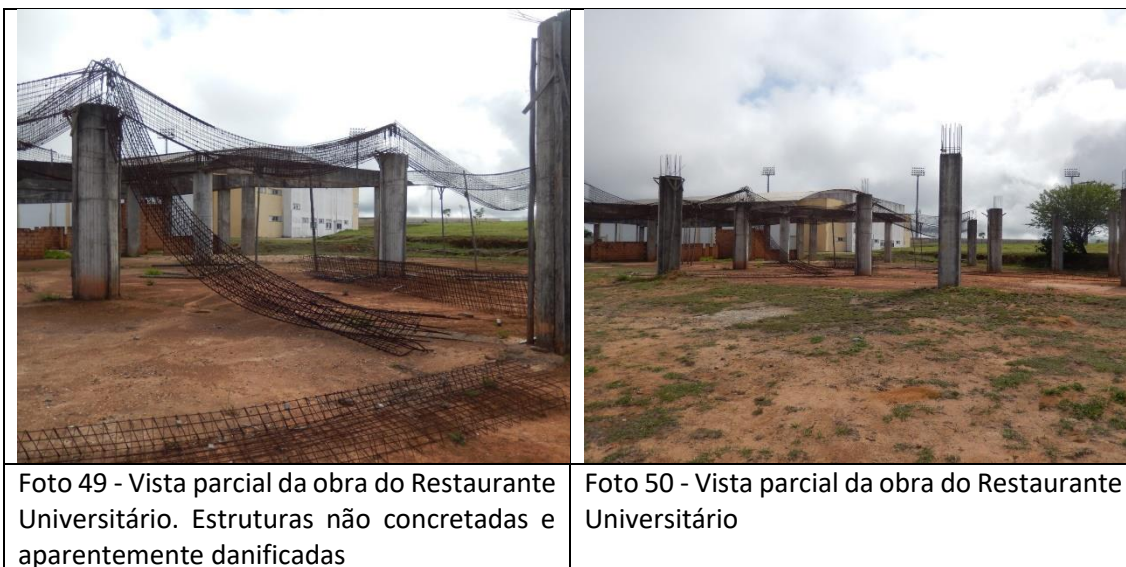
As obras encontram-se em estágio inicial de realização, com implantação de colunas. Observou-se ferragens não concretadas e expostas, com aparente degradação (Foto 49), indicado que, numa eventual retomada das obras, tais serviços terão que ser refeitos. Não foi possível avaliar o prejuízo potencial.

Foto 49 - Vista parcial da obra do Restaurante Universitário. Estruturas não concretadas e aparentemente danificadas
