## **LAUDO TÉCNICO DE VISTORIA**

**REFERENTE:** CONTRATO 045/2024

**OBJETO:** EXECUÇÃO DA OBRA DE CONCLUSÃO DO BLOCO IV E SERVIÇOS  
COMPLEMENTARES DA MORADIA ESTUDANTIL DA UFVJM

**CONTRATADA:** NEXXUS CONSTRUTORA E INCORPORADORA LTDA -  
CNPJ: 36.288.484/0001-63

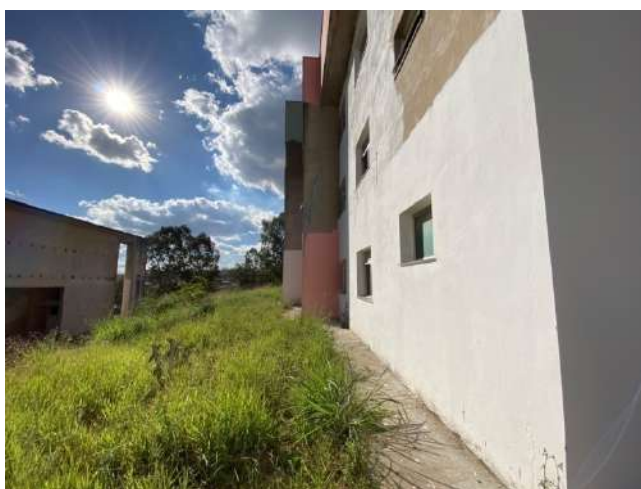
Foto 392: FRENTE DO MURO DE ARRIMO

O muro de arrimo foi executado contemplando os serviços de estrutura, alvenaria, chapisco e reboco. Em relação aos serviços de drenagem e impermeabilização, foi executada apenas a instalação de tubos de PVC tipo barbacã, com diâmetro de 50 mm, não sendo constatada a execução dos demais serviços previstos.
