MINISTÉRIO DA EDUCAÇÃO
UNIVERSIDADE FEDERAL DOS VALES DO JEQUITINHONHA E MUCURI
DIAMANTINA – MINAS GERAIS

Registro Estado da Obra

Obra: Prédio do Restaurante Universitário

Município: Diamantina / MG – Campus JK

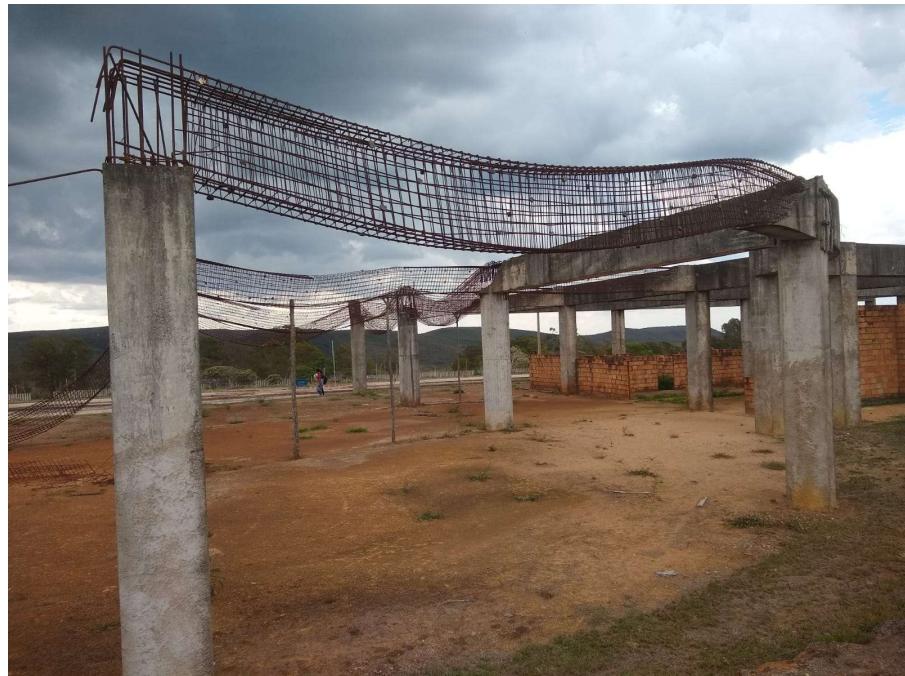
Essas estruturas apresentam-se com sinais de exposição às condições climáticas, mas notadamente com afetações superficiais, não sendo percebidos elementos que indiquem comprometimento estrutural dos elementos. Também, há um desgaste em elementos de dilatação, fazendo-se necessário tratamento em tal aspecto.

Figura 02: Componentes estruturais existentes.

Para a continuidade dos serviços relacionados à parte estrutural, necessário que seja provido tratamento superficial dos elementos metálicos que apresentam sinais de corrosão, a exemplo de jateamento abrasivo para limpeza.

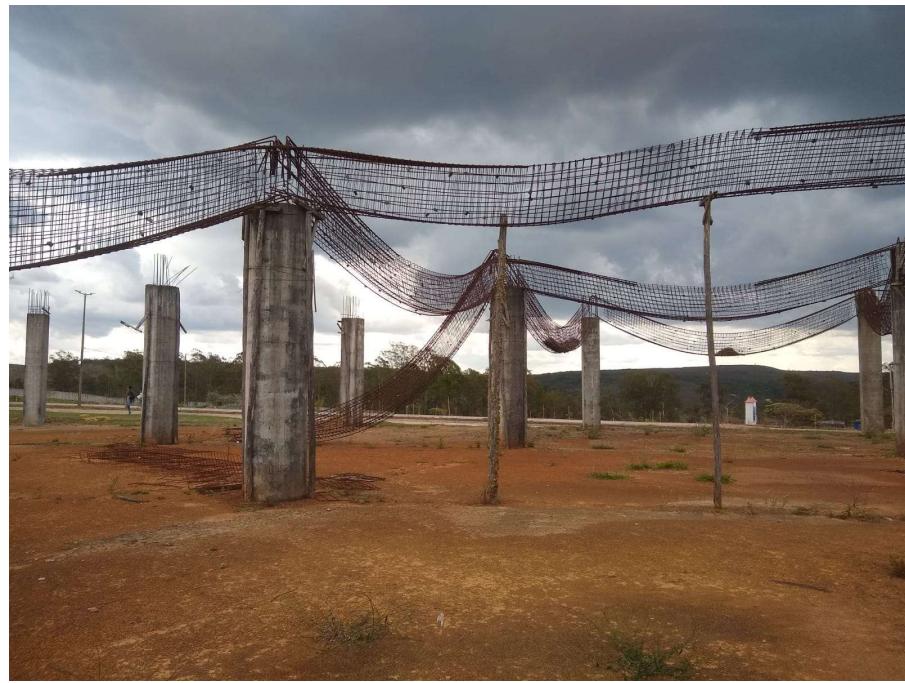
Figura 03: Componentes estruturais existentes.

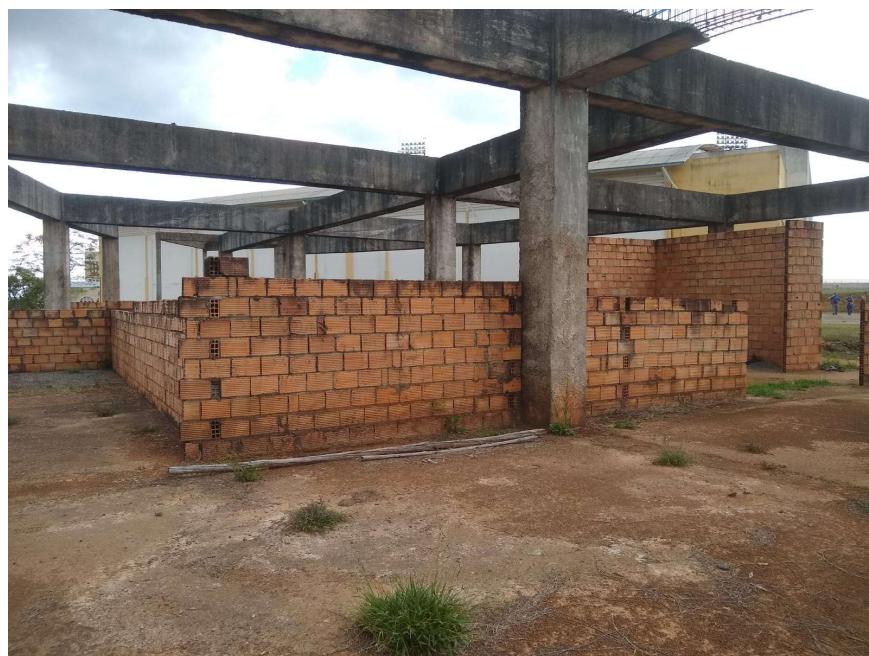
Figura 04: Alvenaria existente a demolir.

Das Figuras 04 e 05 é possível perceber cobertura de solo carreado por chuvas no local onde há construído piso em concreto. Considera-se, para o início da obra, a limpeza do local com remoção disso.

A alvenaria executada apresenta-se de forma incipiente, instalada naquilo que comporia as divisões dos espaços internos da edificação. Não houve execuções de alvenarias externas, estimando-se execução em sua totalidade pela contratação que se avizinha. A parcela existente será objeto de demolição, conforme previsto em planilha orçamentária.

Ainda considerando as figuras citadas, há execução parcial de piso em concreto, cujo está prevista sua demolição e construção de piso novo na integralidade do ambiente do Restaurante. Os quantitativos referentes a estas etapas estão disponíveis em planilha orçamentária.

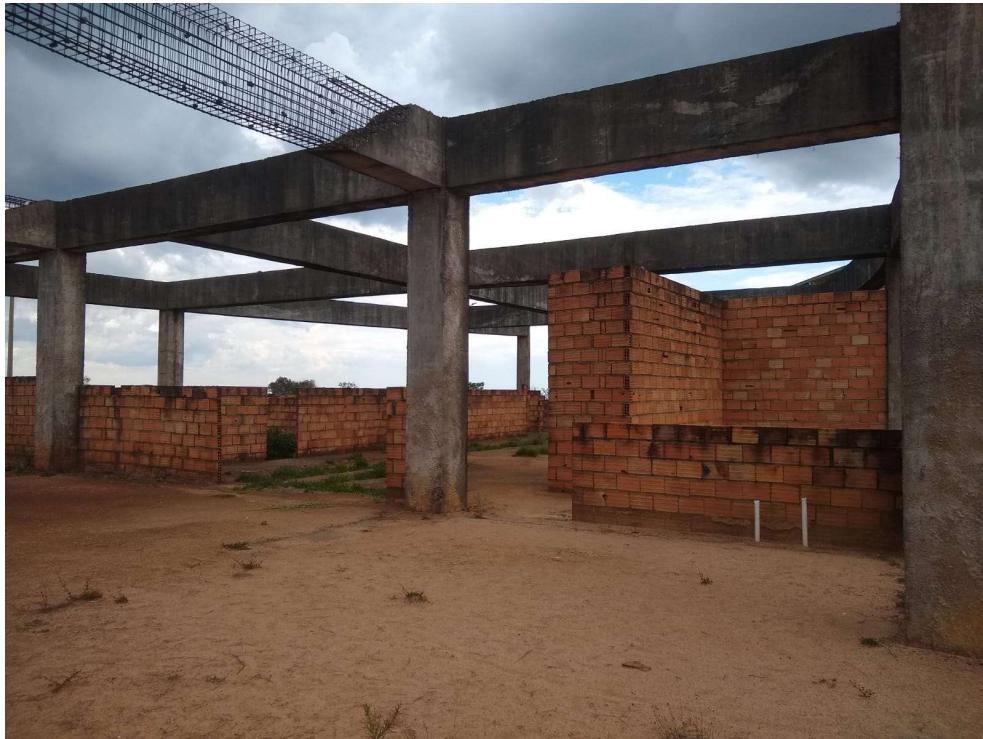
Figura 05: Alvenaria existente a demolir.

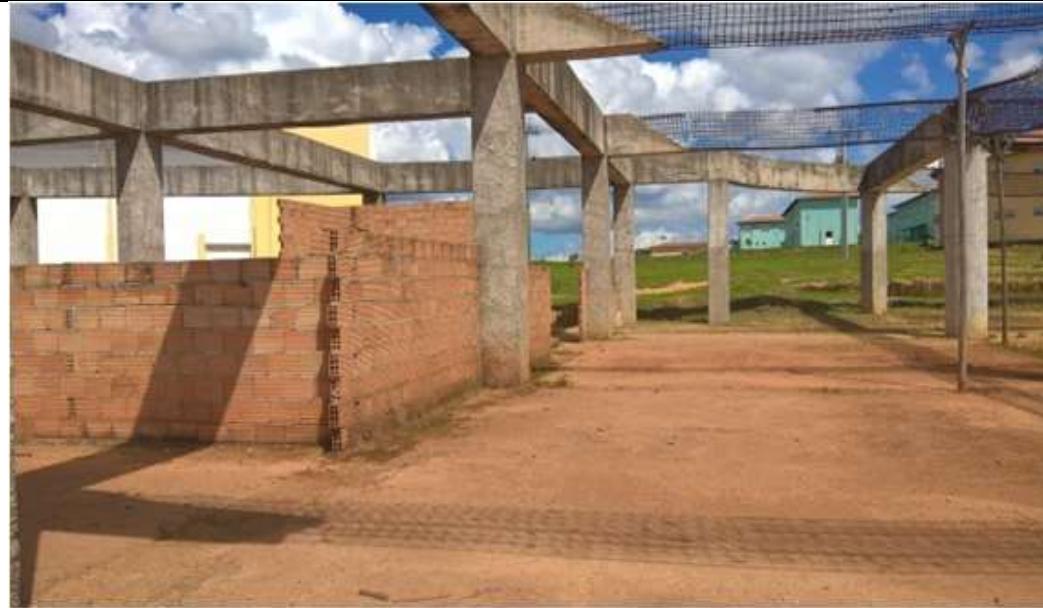
Figura 06: Alvenaria existente e elementos estruturais. A alvenaria passará por demolição. Elementos estruturais deverão ser preservados. Na parte onde se observa a alvenaria, há a presença de piso concretado o qual será demolido.

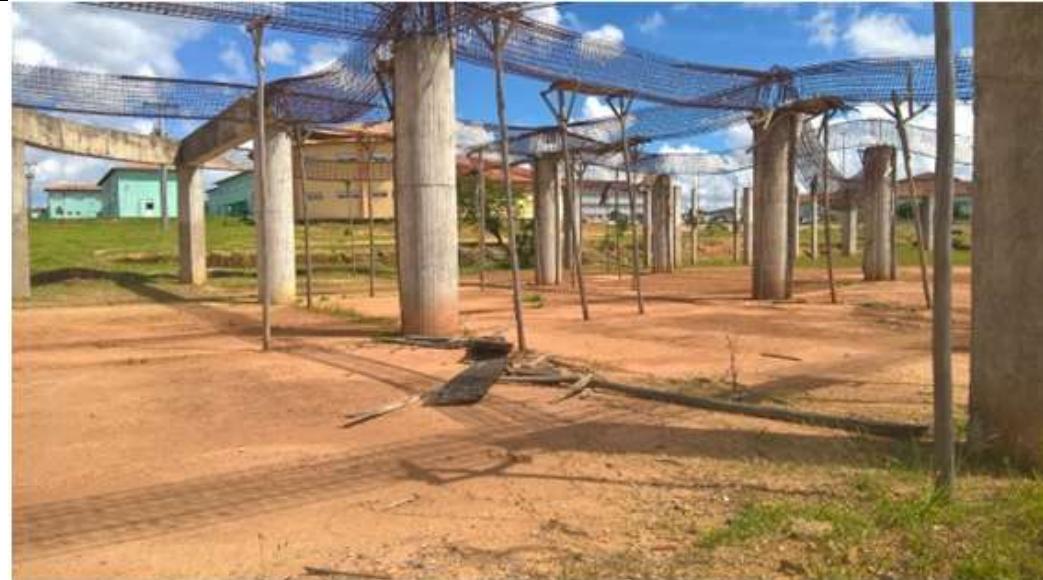
Figura 07: Elementos estruturais existentes. Os mesmos deverão ser preservados. Efetuar limpeza da superfície metálica e tratamento em juntas de dilatação. Elementos estruturais serão concluídos em conformidade com projeto existente.

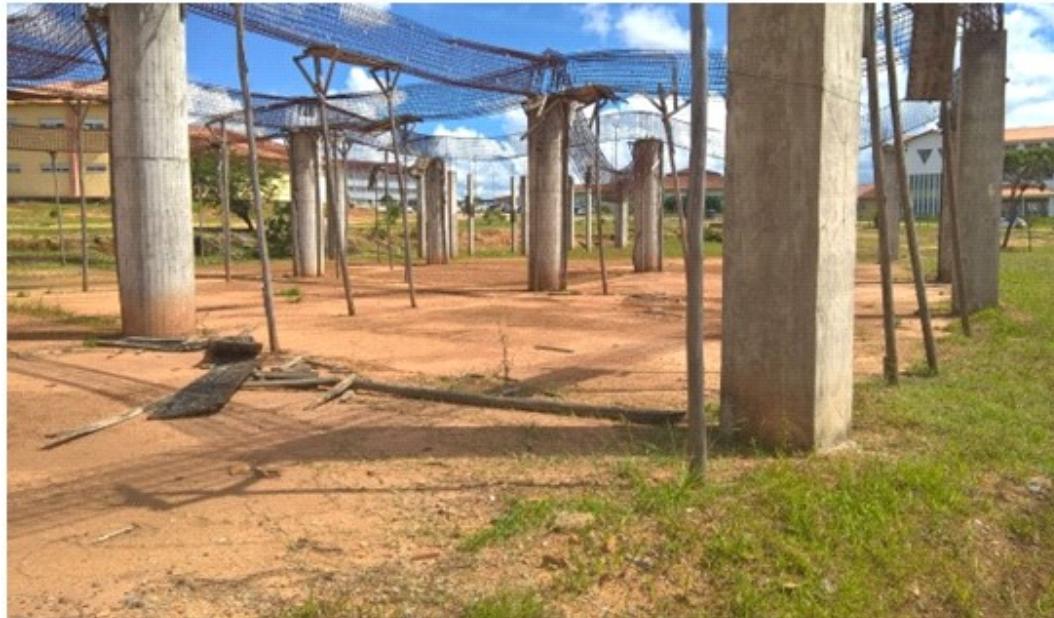
Figura 08: Elementos estruturais existentes. Os mesmos deverão ser preservados. Efetuar limpeza da superfície metálica e tratamento em juntas de dilatação. Elementos estruturais serão concluídos em conformidade com projeto existente. Na imagem, percebe-se vegetação no local e solo carreado.

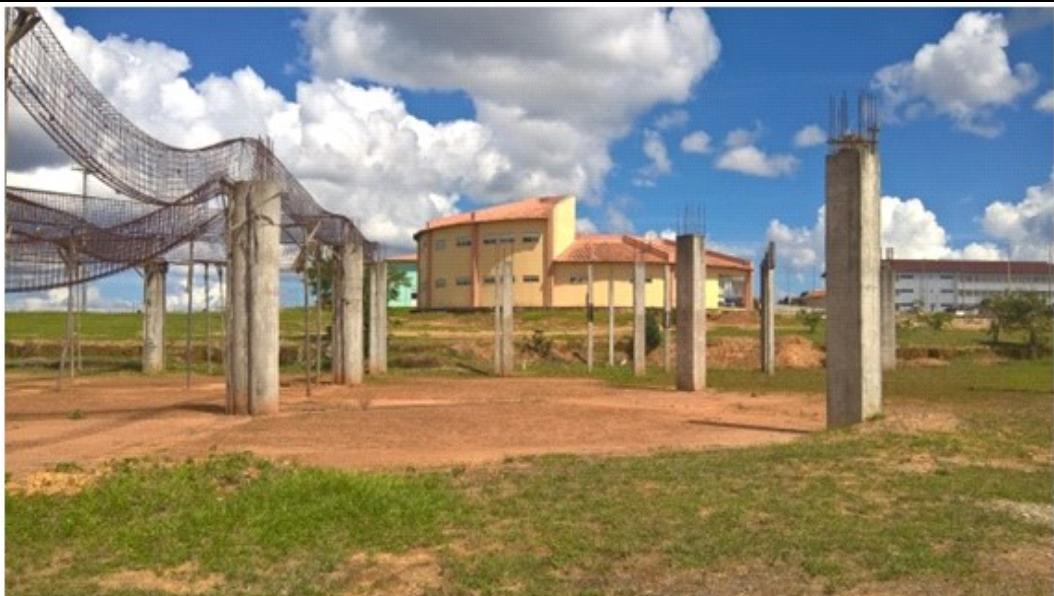
Figura 09: Vista do local com elementos executados. Ferragem exposta precisa de tratamento superficial com jateamento abrasivo. Conclusão será em conformidade com projeto existente que originou a parcela construída. Local com presença de vegetação e solo precisando de remoção.

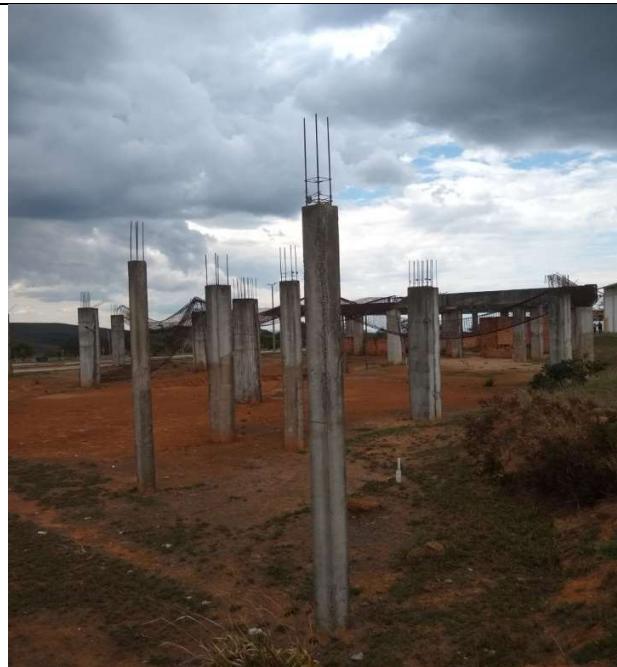
Figura 10: Vista do conjunto construído. Em destaque, pilares construídos.

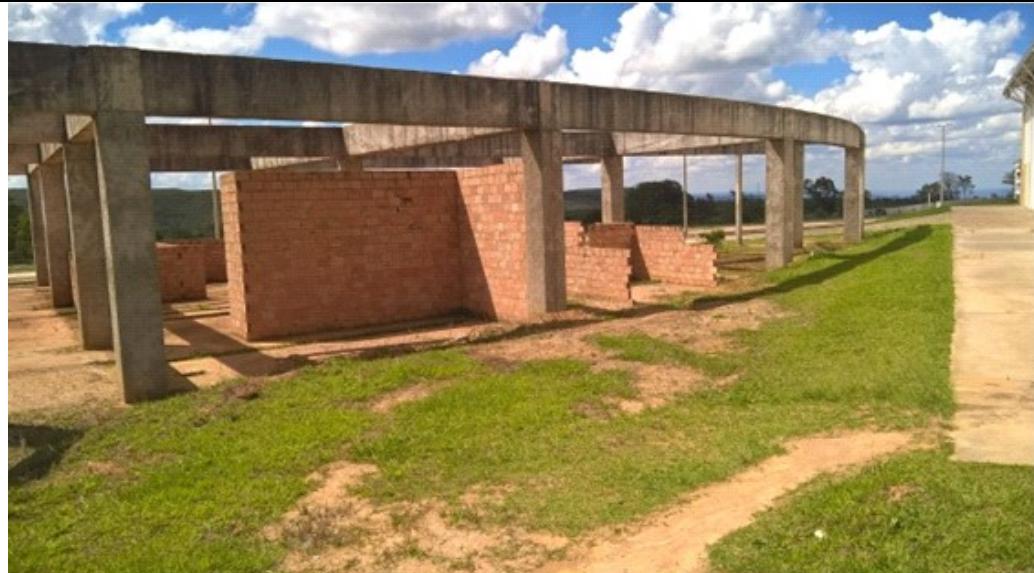
Figura 11: Vista do conjunto construído. Pilares e vigas a serem preservados. Parcela de alvenaria será demolida. No mesmo local da imagem, há piso em concreto que será objeto de demolição.

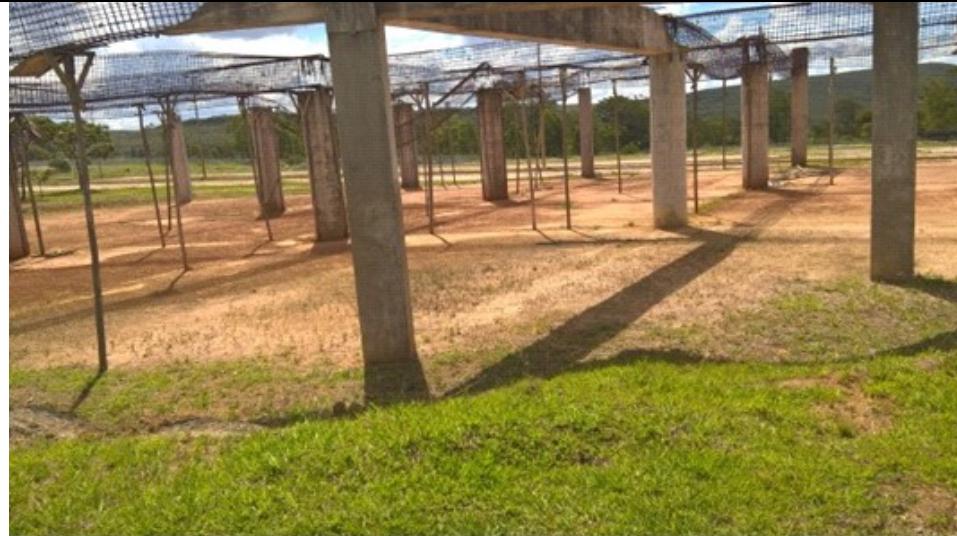
Figura 11: Vista do conjunto construído. Pilares e vigas a serem preservados. Parcela de alvenaria será demolida. No mesmo local da imagem, há piso em concreto que será objeto de demolição.

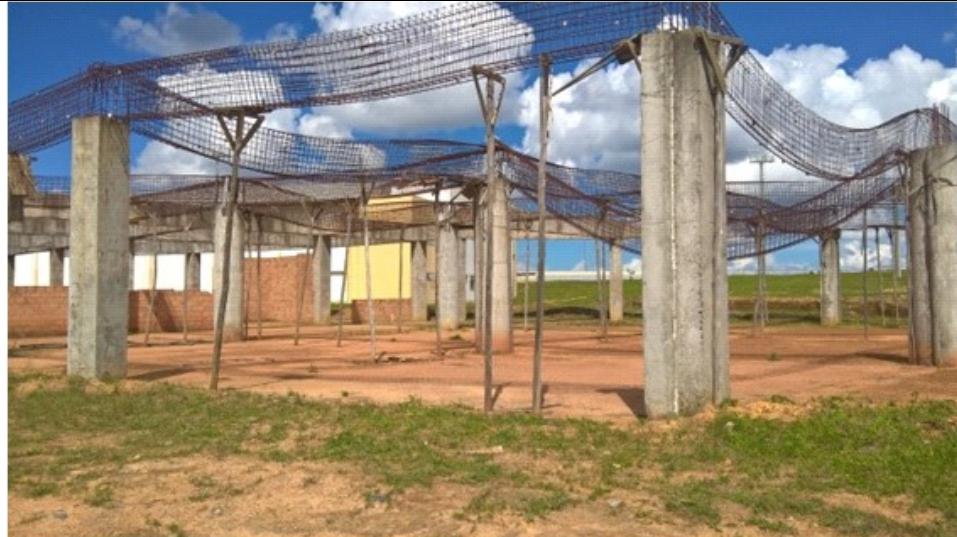
Figura 12: Vista do conjunto construído. Pilares a serem preservados. Ferragem deverá passar por tratamento superficial. Elementos estruturais serão concluídos conforme projeto que os originaram. Necessário limpeza no local.
