UNIVERSIDADE FEDERAL DOS VALES DO JEQUITINHONHA E DO MUCURI

Campus Unaí

RELATÓRIO DE VISTORIA DE IMÓVEL

Este relatório tem como objetivo documentar as condições físicas, estruturais e funcionais atuais do espaço destinado à lanchonete no campus Unaí.

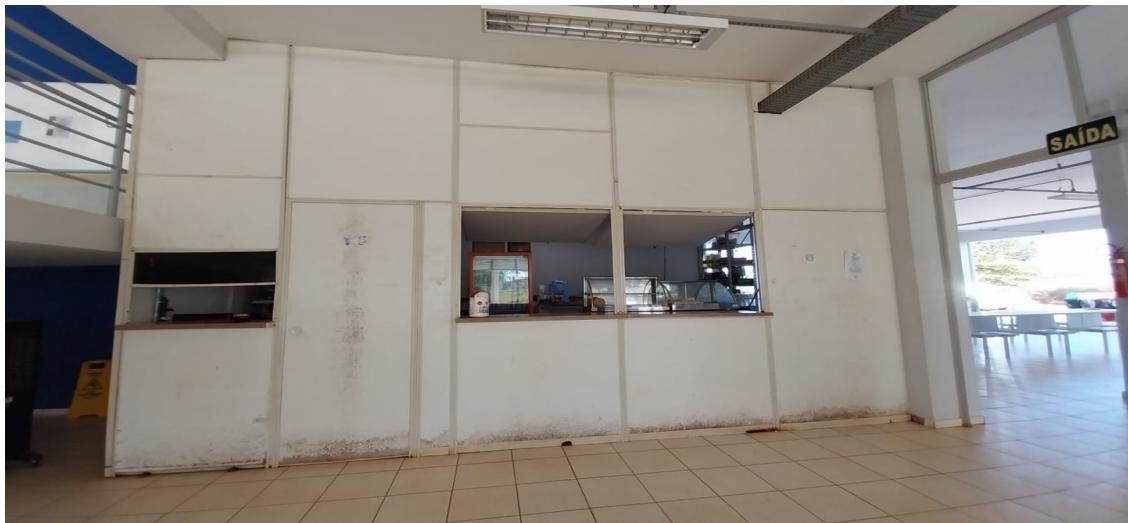
Figura 01: Vista da frente do espaço.

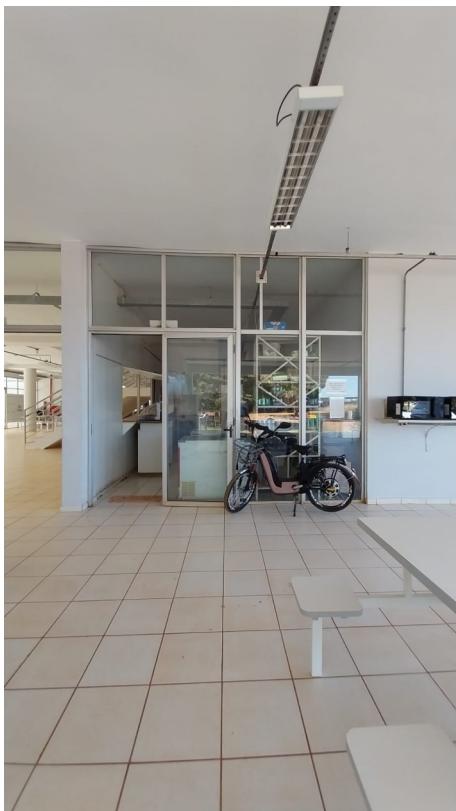
Figura 02: Fachada lateral direita.

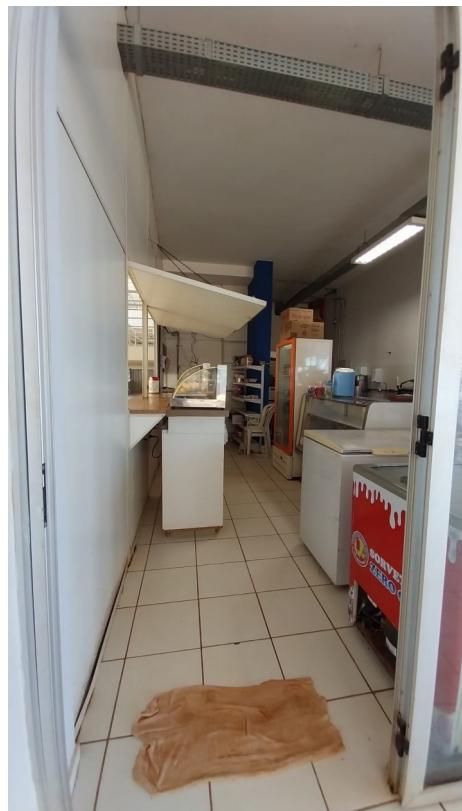
Figura 03: Entrada

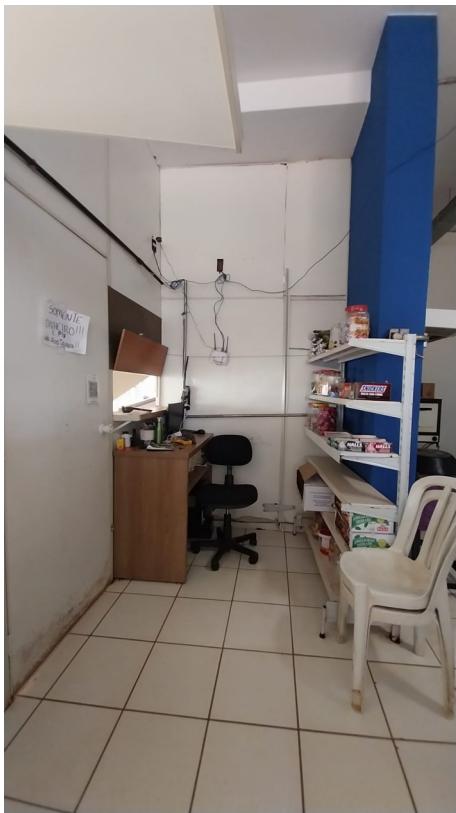
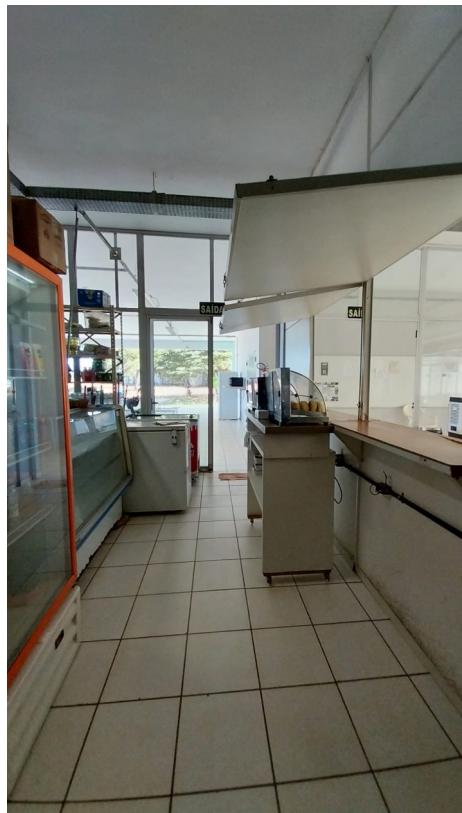
Figuras 04 e 05: Área de atendimento.

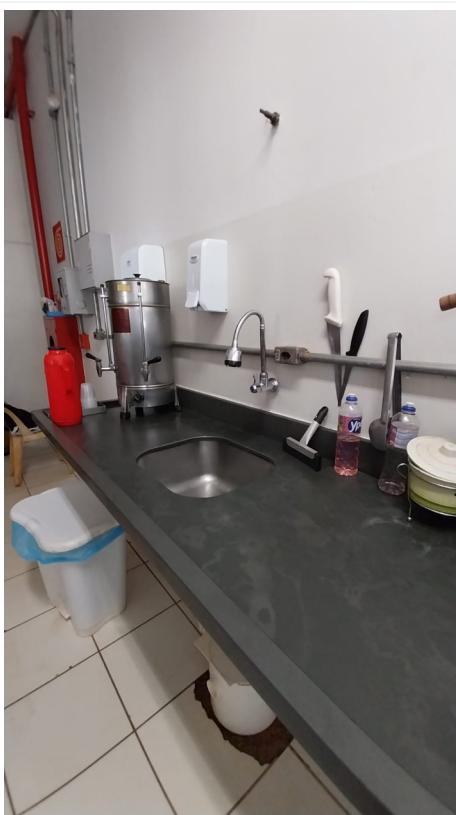
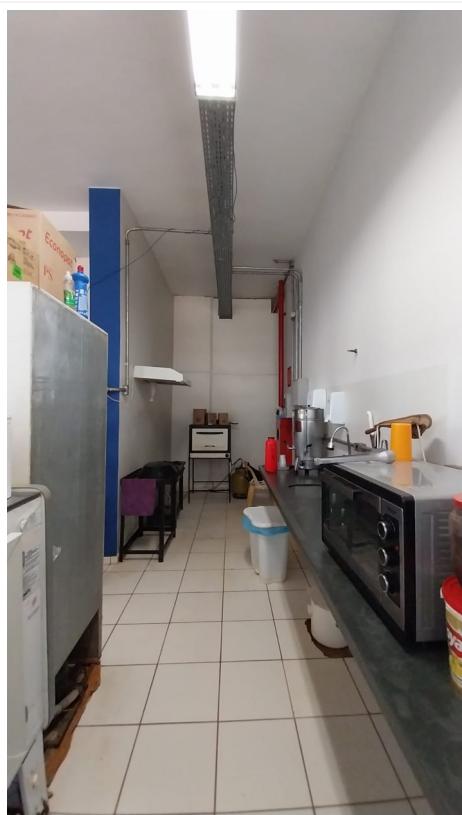
Figuras 06 e 07: Área de preparo.

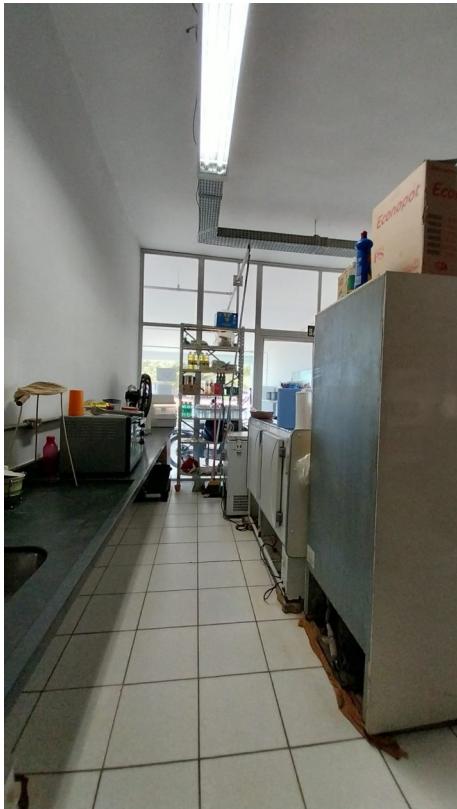
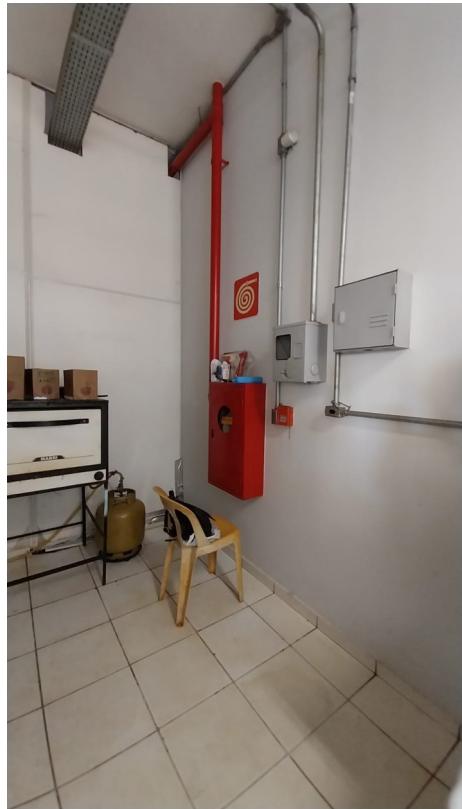
Figuras 08 e 09: Área de preparo e instalações.
