**MEMORIAL DESCRIPTIVO DE
PROCEDIMENTOS, DETALHAMENTO DOS
SERVIÇOS E ESPECIFICAÇÕES TÉCNICAS DO
SISTEMA DE AQUECIMENTO DA MORADIA
ESTUDANTIL.**

DIAMANTINA/MG

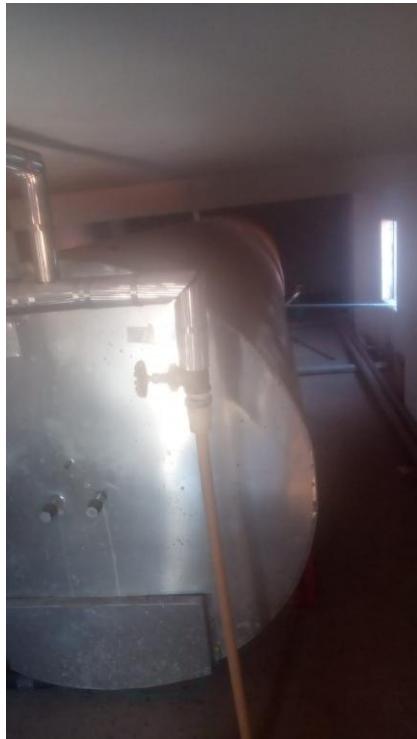
Imagen 1 – Sala dos reservatórios

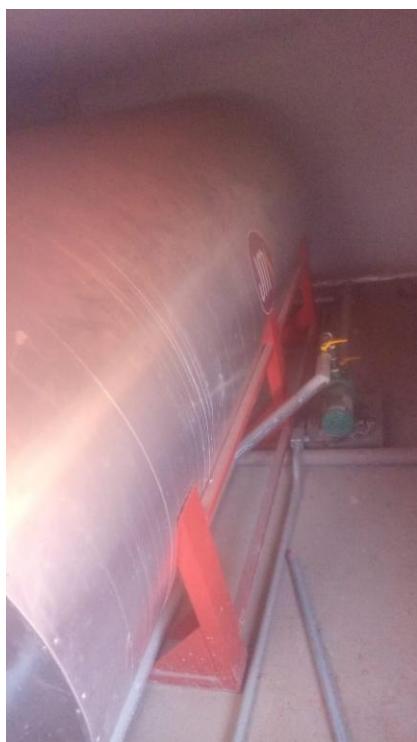
Imagen 2 – Reservatório e bomba de circulação

As bombas de água que fazem a recirculação da água quente que sai dos tanques de água quente para os apartamentos do bloco II, devem ser substituídas.

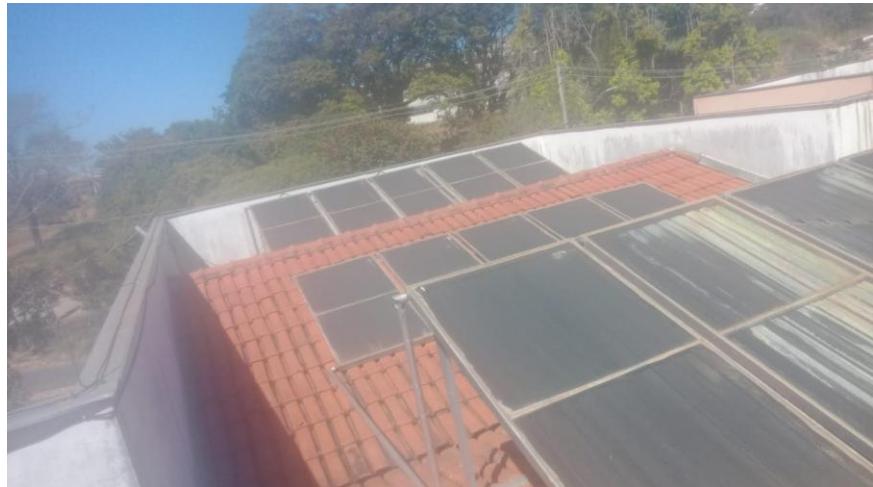
Imagen 3 – Coletores solares danificados instalados em telhas da cobertura

As placas solares que fazem o aquecimento da água, também denominados coletores solares, serão todos substituídos. Ao todo, serão trocadas 140 placas de aquecimento. As placas que foram instaladas originalmente apresentam estrutura menos robusta e mais suscetível a danos. Tanto as tubulações internas quanto os vidros externos estão danificados.

De forma a trazer maior durabilidade ao sistema mantendo-se uma boa eficiência, deverá ser feita a substituição de todas as placas por placas com tubulações de aço inox. Os coletores em aço inox são mais resistentes à corrosão do que os feitos de alumínio e/ou cobre, tendo também maior resistência mecânica.

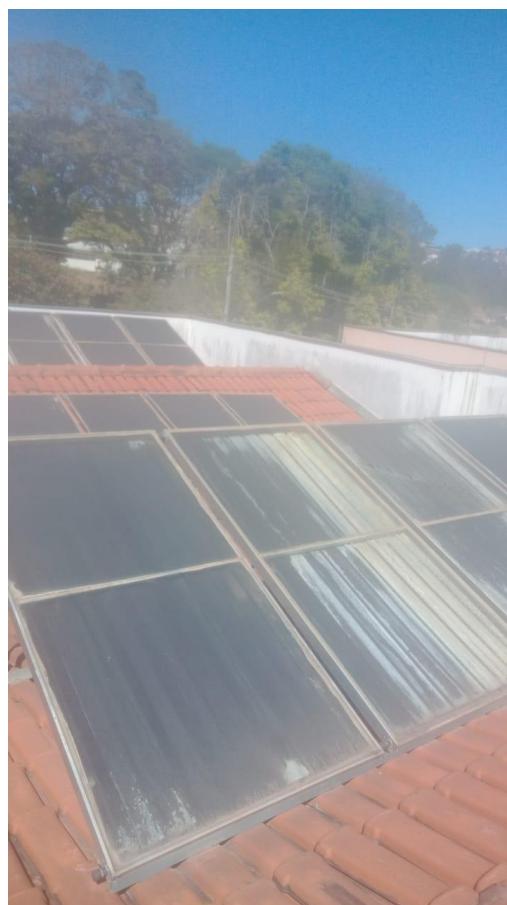
Imagen 3 – Coletores solares danificados instalados em telhas da cobertura

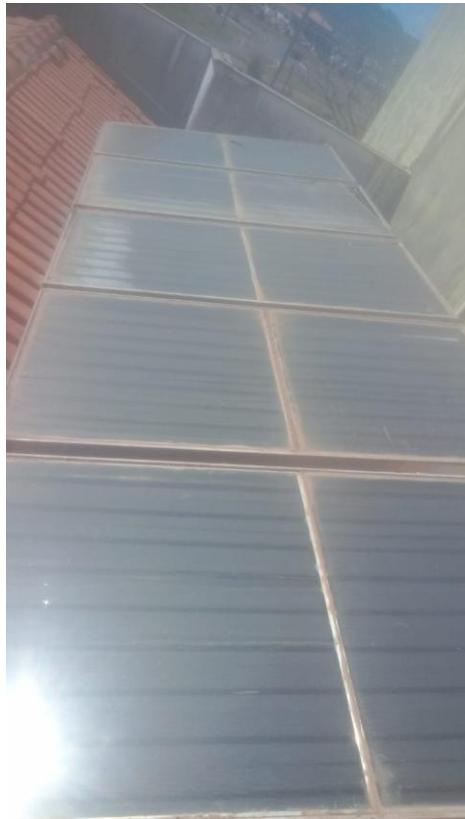
Imagen 5 – Coletores solares danificados instalados em telhas da cobertura
